りゅうげんじあと
龍源寺跡 現地説明会の資料

一般財団法人長野県文化振興事業団 長野県埋蔵文化財センター

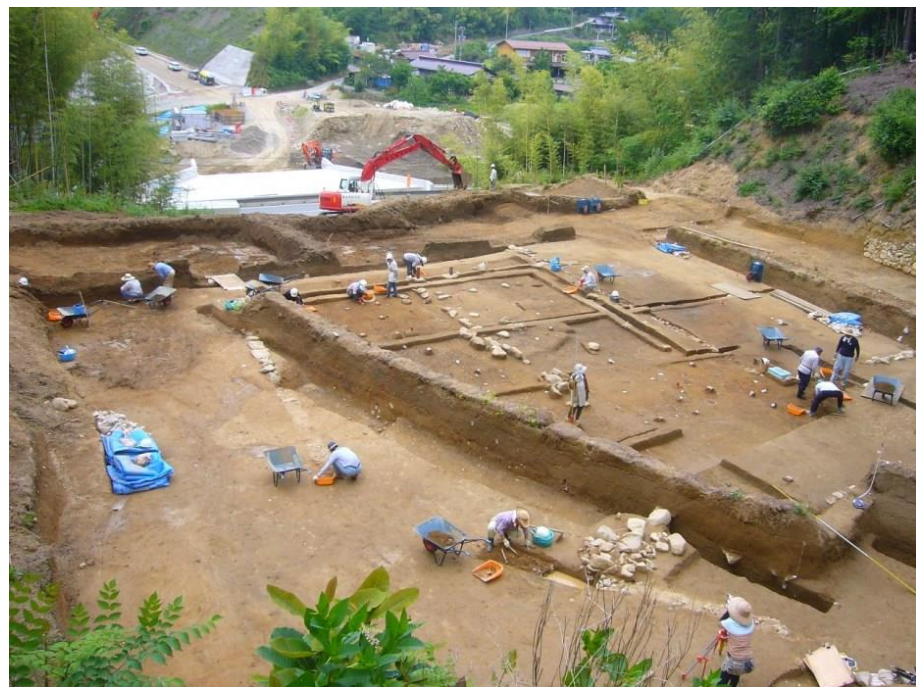
龍源寺跡の調査
(谷のなかでの調査風景)

発掘調査では、土の堆積を観察したり、出土した遺物の状況から、3時期(①中世15世紀、②近世17世紀、③近世後半~近代)にわたる生活の営みが確認されました。①は寺院、②は屋敷地?、③は畑や畑に伴う排水施設と考えています。調査区は南西から北東に向かい緩やかな傾斜地であるので、そこを造成して平らな場所をつくりだしてから生活を営んでいたことがわかりました。

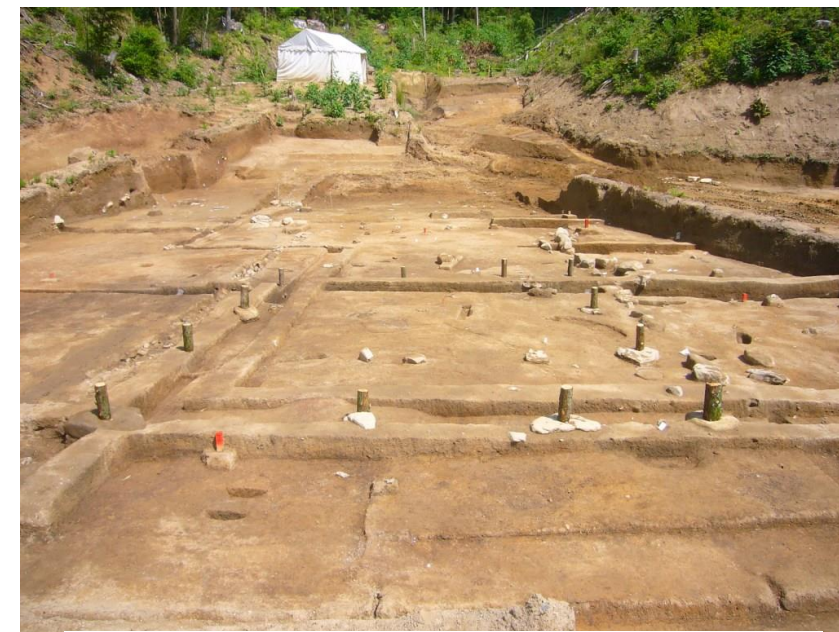
中世（15世紀）の礎石建物跡
桁行3間、梁行3間の建物
(礎石の上に模擬柱を建てて撮影)

平面形は正方形。建物の立地から北西側（玉川に臨む方向）に入り口があったと考えられます。
柱穴の中には、礎石の抜き取り痕がみつかりました。建物の廃絶後（17世紀か）、一部の礎石は取り出されたようです。

礎石建物跡が発見されました。礎石の表面を覆う土の中からは、15世紀につくられた瀬戸焼の皿、碗、鉢などがみつき、礎石建物跡は15世紀以前に建立されたと考えています。建物の大きさは、3間×3間(約5m四方)で、堂宇(お堂)のような建物であったと考えられます。建物跡のなかには、部分的に硬く敲きしめられた地面がありました。建物の北東側と南西側にはお堂のプランに平行した溝跡がみつき、谷奥からの排水施設の可能性も考えられますが現在検討中です。

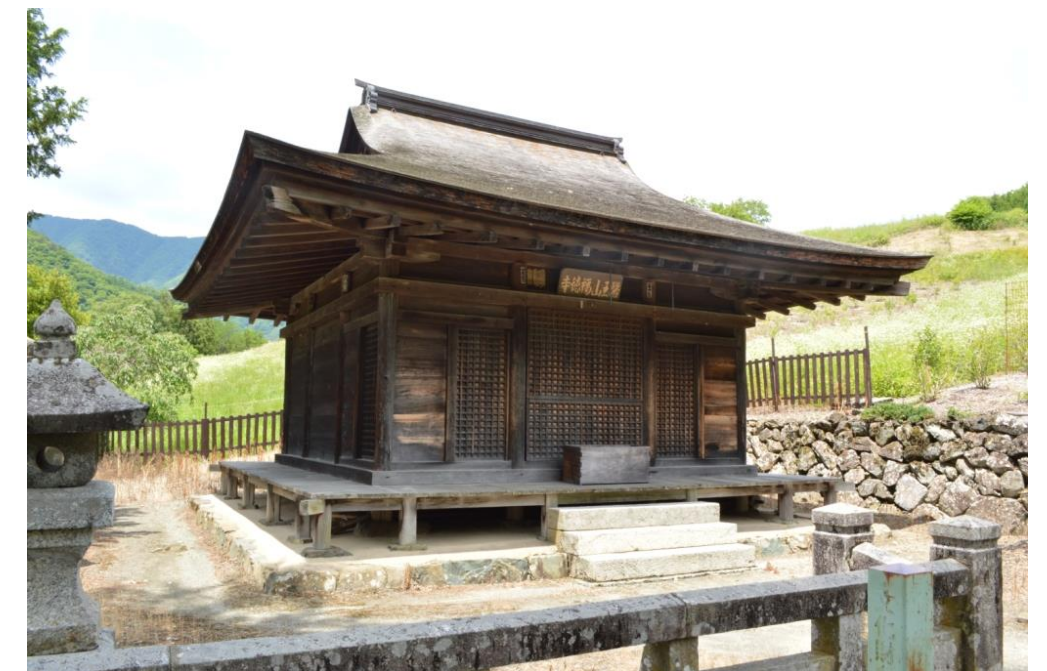
国重要文化財 福德寺本堂（大鹿村）
今回発見された礎石建物跡は、写真のような建物であったと考えられます。現存する中世の仏堂で、桁行3間、梁行3間の建物です。明治45年に室町時代前期の建物として国の重要文化財に指定されました。(撮影 河西克造)
