◆ 縄文時代の竪穴建物跡完掘！

◆掘立柱建物跡と四角い竪穴建物跡

うじがみ遺跡ニュース 第4号 (令和2年6月11日発行)
長野県埋蔵文化財センター 〒388-8007 長野市篠ノ井布施高田 963-4
TEL 026-293-5926 HP : <http://naganomaibun.or.jp/> Email: info@naganomaibun.or.jp
発掘現場 : 080-9560-1354 (担当 : 村井大海・平林 彰)

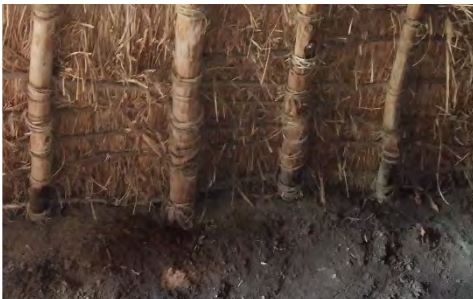
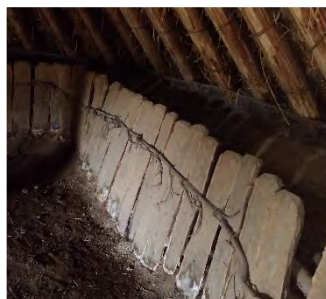
【参考】左：むき出しの壁の上に垂木を刺している 中：壁の土留めに板を並べている 右：壁の土留め板を杭で留めている

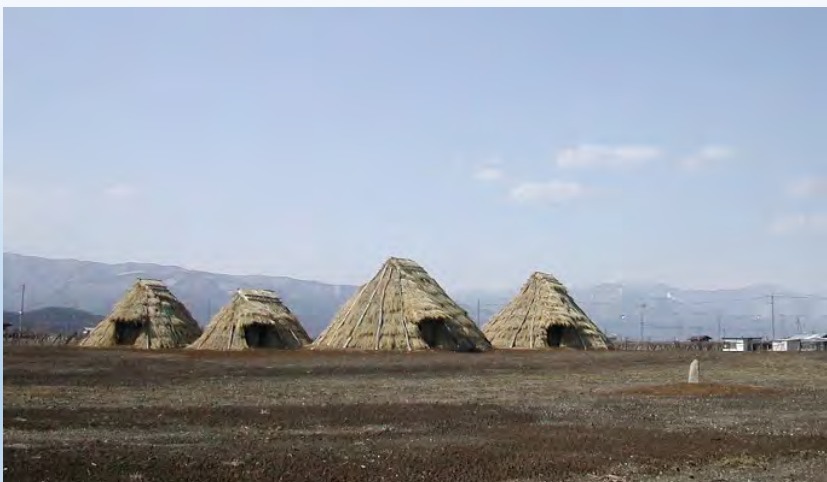
復元整備中の平出縄文ムラ

住居の復元に選ばれたのは、氏神遺跡とほぼ同時期の縄文時代中ごろの竪穴建物跡である。上屋はカヤを被せた円錐形で、煙出しはない。

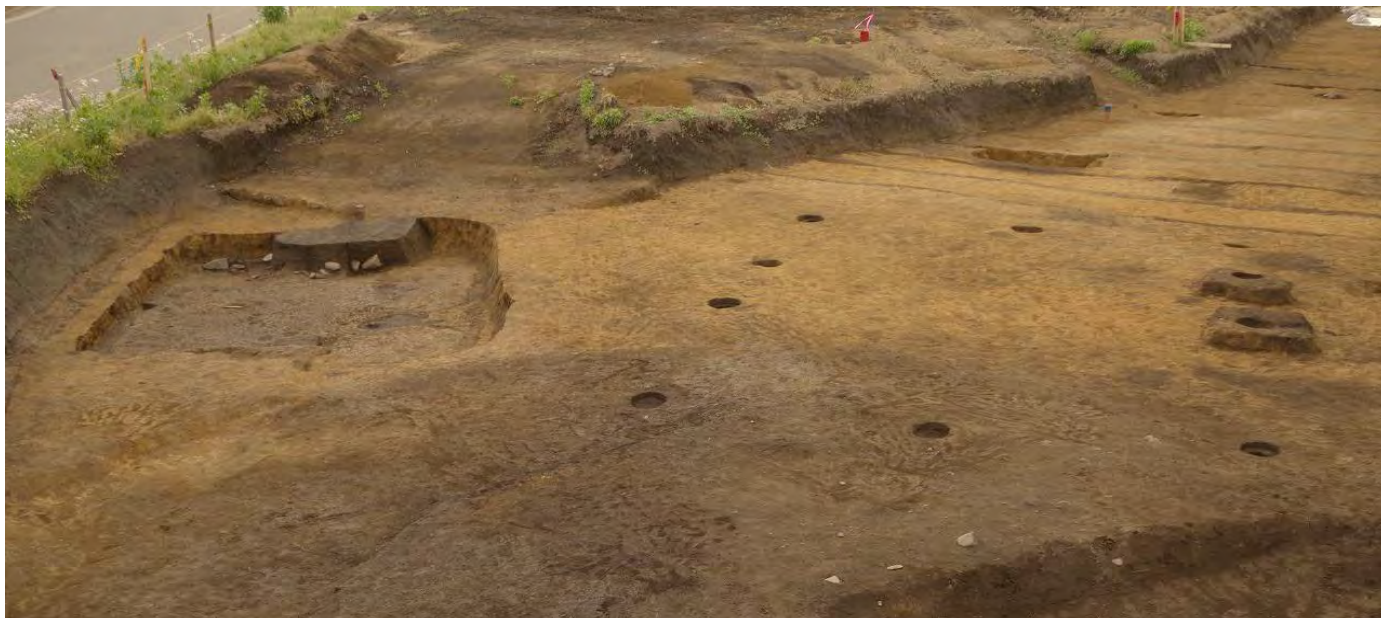
長方形に並んだ黒土で埋まった円い穴がみつかりました。円い穴は、掘立柱建物跡の柱穴です。柱穴の中から内面黒色の土器片が出土しました。

左隣には、一辺4 mほどの四角い竪穴建物跡がみえます。煙出しがついていることから、室内にカマドを設けた建物跡であることが確認できました。灰の釉薬^{うわぐすり}をかけた陶器や、口縁の下に鏝^{こうえん}が付いた釜^{つぼ}（羽釜）などの遺物から、この竪穴建物は平安時代中期、およそ1,000年前のものであることがわかりました。

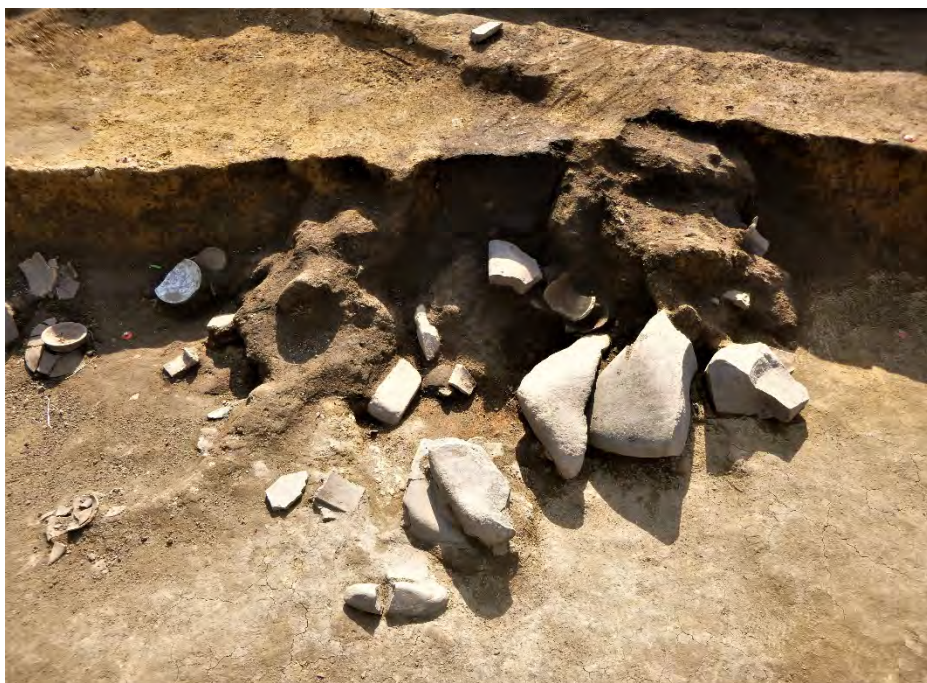
竪穴の奥に見える出っ張り部分を精査してみると、左下の写真のように、土器片や割れた川原石、崩れた粘土のかたまりが出てきました。川原石を芯材にして粘土をアーチ状に被せ、右下のイラストのように作られたカマドだったと考えられます。
