一般国道 158 号(松本波田道路)改築工事に伴う発掘調査

# 真光寺遺跡 現地説明会 資料

令和 6 (2024) 年 7 月 20 日 (土)

(一財) 長野県文化振興事業団 長野県埋蔵文化財センター

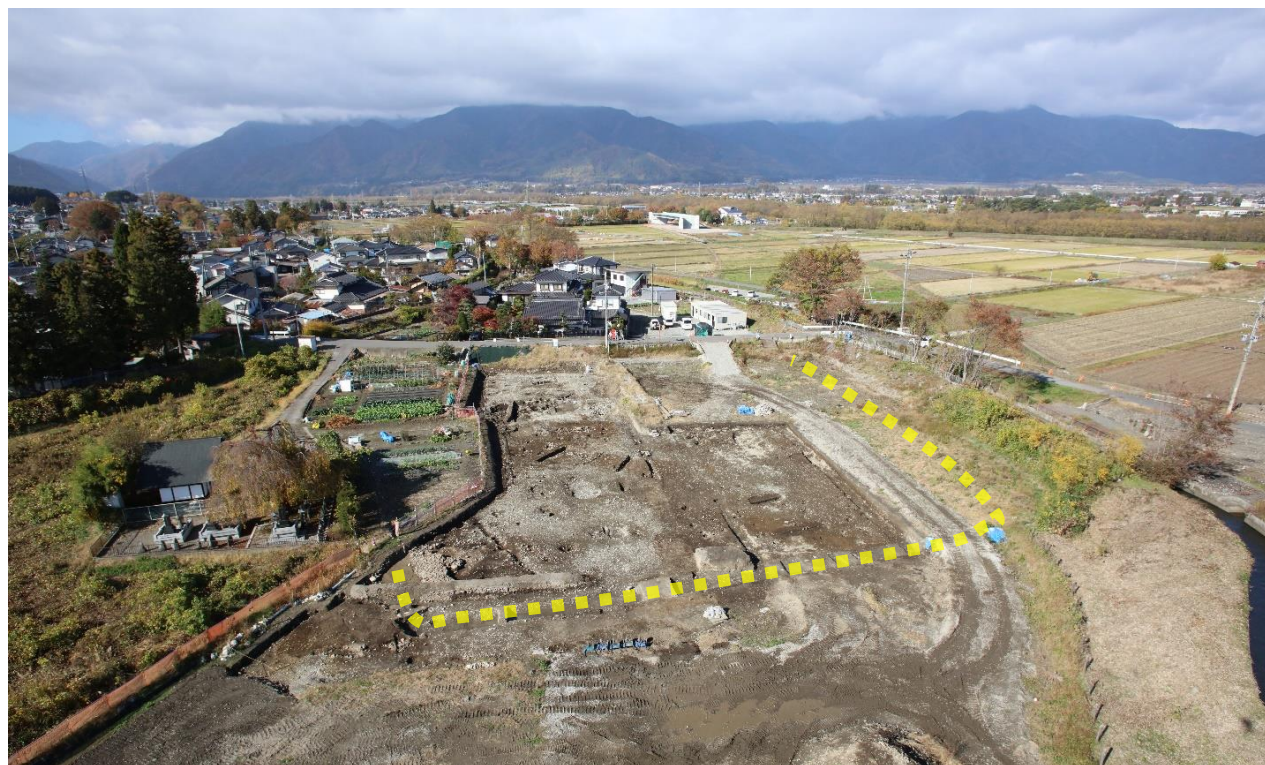
真光寺遺跡遠景（令和 5 年 11 月 東から） ※黄線：溝跡（SD30）

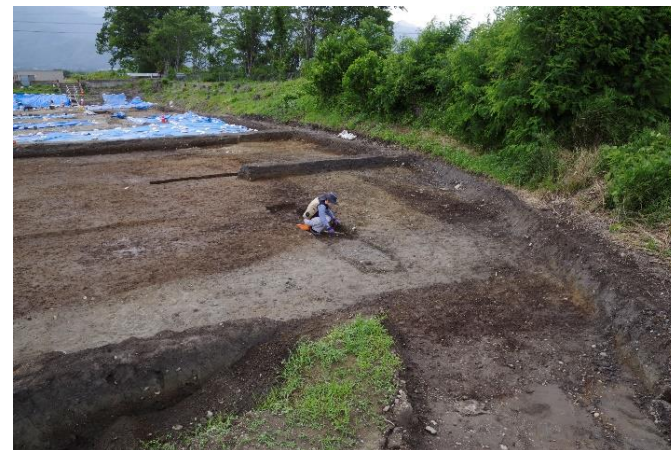
溝跡（SD30） 東から

調査区の北側でみつかった溝跡(SD30)は幅約2m、深さ 0.3～0.6mで、断面形は逆台形となります。この溝跡は和田堰沿いに東西方向に延びたあと南方向へ向きを変え、さらに現真光寺(お堂)の北東部で西方向へ曲がりまゝす。西端と南端は調査区外に延びるため全容はわかりませんが、方形に巡ることが予想でき、一定の範囲を区画するための溝と考えられます。また、埋土から出土した内耳鍋からこの溝跡が 16 世紀以降に埋没したことが分かりました。

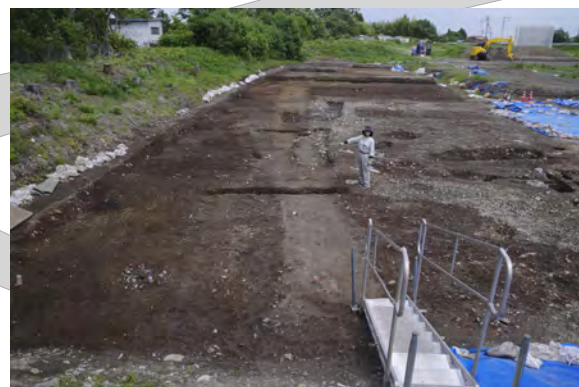
溝跡の検出状況 (中世～近代)

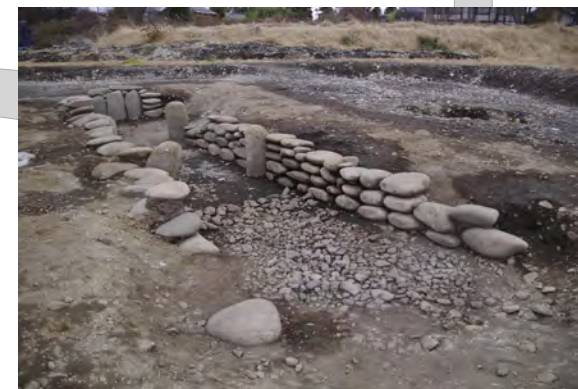
古墳 SM02 (7世紀後半～8世紀初頭)

一般国道 158 号(松本波田道路)改築工事に伴い、当センターが令和3(2021)年度から発掘調査を実施し、昨年度までの調査では、7世紀後半から8世紀初頭に築造された古墳2基(SM01・02)、中世以降の火葬施設跡や土葬墓、竪穴状遺構、溝跡、柵跡、土坑などの遺構を確認しました。

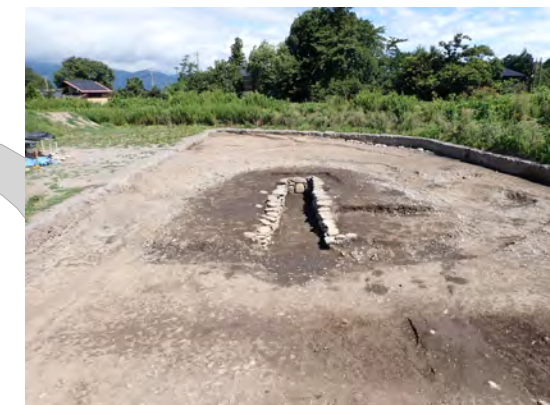
古墳 SM01 (7世紀末～8世紀初頭)

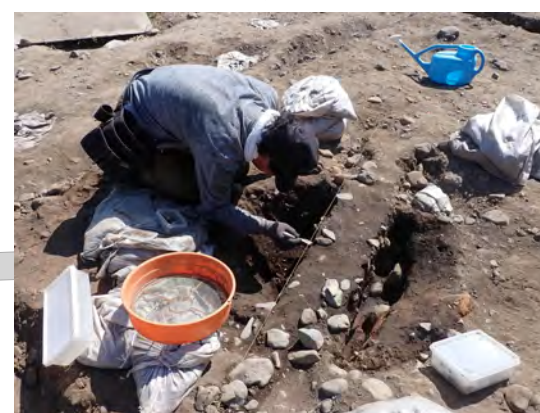
火葬施設跡 (15～16世紀頃)
